بيان

المجلس الشرعي الاسلامي الاعلى

عن عمارة قبة المسجد الاقصى المبارك
وما تم من عمارة في الاماكن الاخرى
من الحرم الشريف القدسي
والبرنامج المقرر لاتمام العمارة

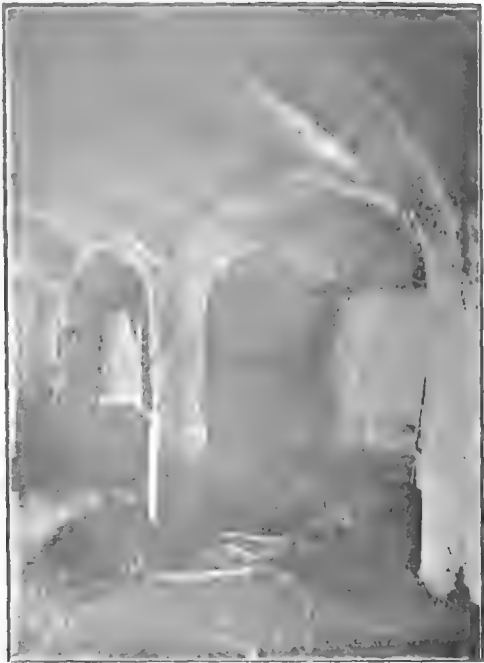
الاقواس والاعمدة التي دعمت وقويت في الأقصى القديم والتي تحمل فوقها قبة الأقصى

ان ما كان عليه العمود والقوس في الاقصى القديم اللذان يحيطان ركبتي المسجد
الشرقية الجنوبية والشرقية الشمالية من الضعف والوهن كما اسلفنا جعل من الضروري
ان يبدأ باعمال التقوية منهما وعلى ذلك فقد احكم ثلاثة اعمدة وقوسان في البهو
الواسع الواقع في الجهة الجنوبية من الاقصى القديم بدعائم من الخرسانة المسلحة اتيمت
على اساس واسع من الخرسانة المسلحة ايضاً وفقاً للحسابات الفنية .

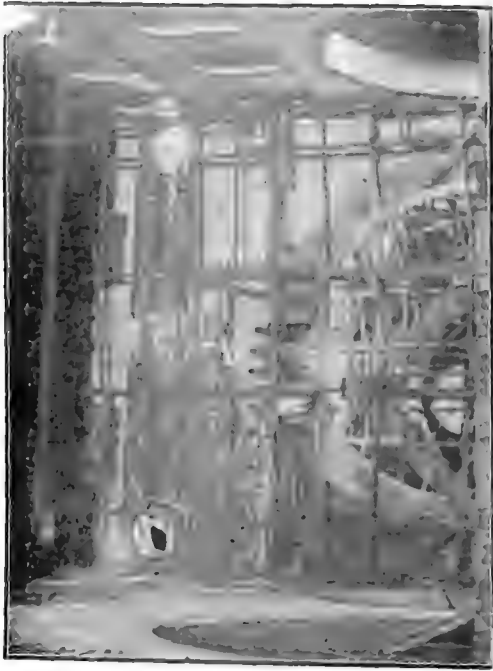
منظر القوس الشمالي بعد تجديده

وقد اهتم بتزيين هذه الاقسام وزخرفتها فكسيت واجهة المحراب وواجهات اقواس القبة الشرقي والقبلي والغربي باشكل هندسية بديعة من الجبس البارز المذهب ، ورصع القوس الشمالي بالفسيفساء البديعة على النسق القديم الذي وجدت آثاره تحت القنطرة التي كانت تستر واجهة القوس جميعها قبل العمارة ، وظهر ان هذه الآثار اقليلة الباقية من الفسيفساء هي من عهد الفاطميين سنة ٤١٧ هجرية ، كما صفحت شدادات الخرسانة بالنحاس المذهب منقوشاً بنقوش بارزة ، وصفحت سقوف الجهة الغربية بالخشب الملون والمذهب ، اما الحائطان القبلي الغربي اللذان اغمرتا من جديد فقد رصعا بالفسيفساء الحجرية الملونة على اشكل بديعة .

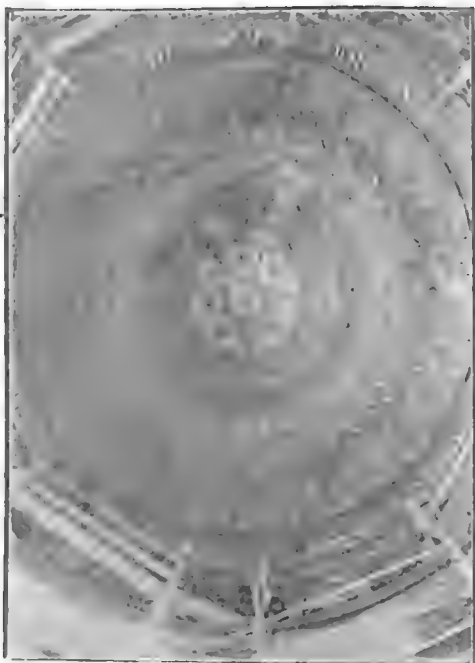
توميم الفينساء في اسطوانة القبة

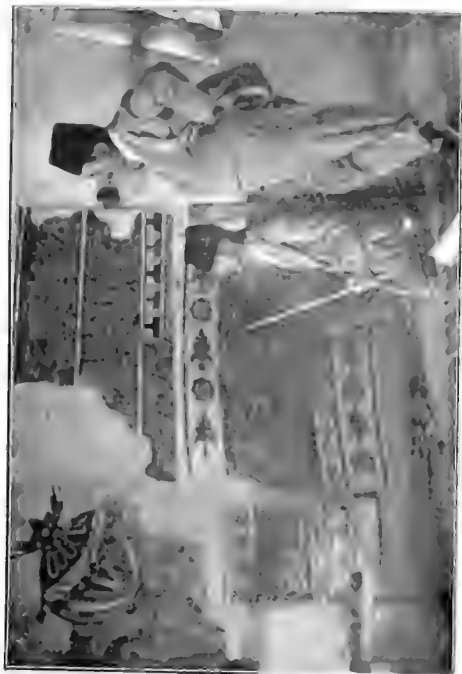
منظر القسم الداخلي لسف القبة بمداخله وزينه بالجبس البارز المنعبد

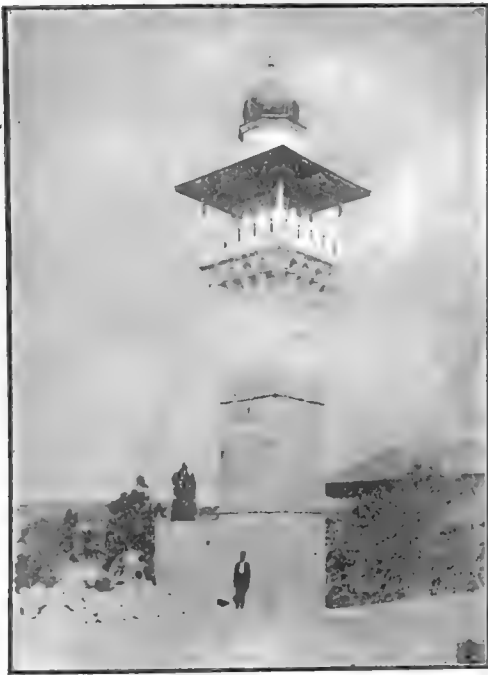
منظر وضم احد الاعمدة الجديدة في القوس الشمالي

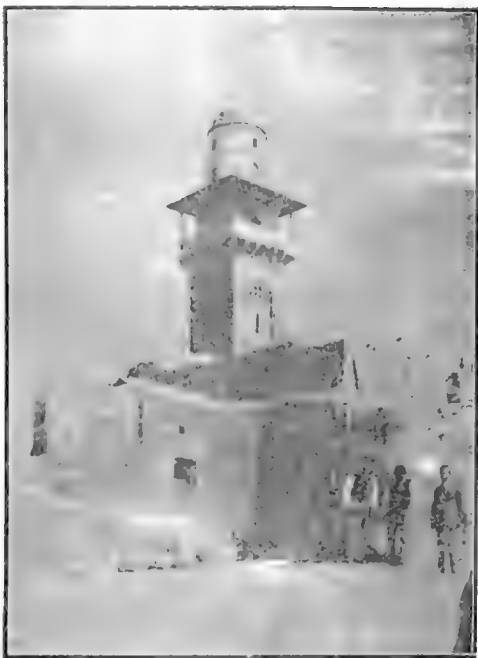
منظر المئذنة الفخريّة في الحرم الشريف بعد عمارتها وتجديد القسم العلوي منها

هدم النصف الأعلى المتصدع للمئذنة الفخرية وأعيد بناؤه على طراز عربي أنيق ، وجددت قبة المئذنة في باب السلسلة ورفرفها ، وهدمت جميع الابنية الواحية التي أنشأت في الأزمنة السالفة على قبة باب القطارين وعلى ما حوالاه من أروقة كما هدم سبعة أروقة متصدعة وأعيد بناؤها من جديد
